El pasado mes de julio se iniciaron las obras de restauración de la Cuesta de San Juan en Segovia cuyas excavaciones sacaron a la luz los restos de la antigua puerta de San Juan de la muralla.

CUBO DE LA MURALLA MEDIEVAL – PUERTA DE SAN JUAN

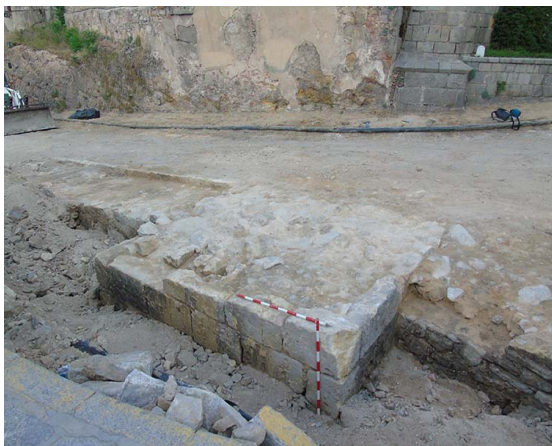
Figura 1

En la zona superior de la calle, en el carril derecho, se ha localizado el cubo de la muralla medieval que aparecía mencionado en diferentes documentos y grabados. Se trata de una estructura de planta rectangular, realizado con un cuerpo de mampostería irregular forrado con sillares de caliza bien escuadrados salvo el lado interno que mantiene la mampostería. Tiene una planta de 3,8 m en el eje E-O y 3,2 m en el eje N-S.

El alzado máximo visible de este cubo es de 0,92 m, pero su altura conservada seguramente sea mayor ya que, al igual que ocurre en otros puntos de la muralla, la estructura estará apoyada en la roca caliza natural. Al existir una diferencia de cota tan importante entre la parte alta de la cuesta de San Juan y el paseo de Santo Domingo de Guzmán, el cubo original medieval seguramente conserva gran parte de su alzado, todo ello cubierto por el forro de mampostería actual realizado en la obra de Joaquín Odriozola en 1888. De este modo la parte ahora descubierta es la parte superior del muro, no su cimentación.

Figura 1: Cubo de la muralla medieval que formaba parte de la muralla medieval

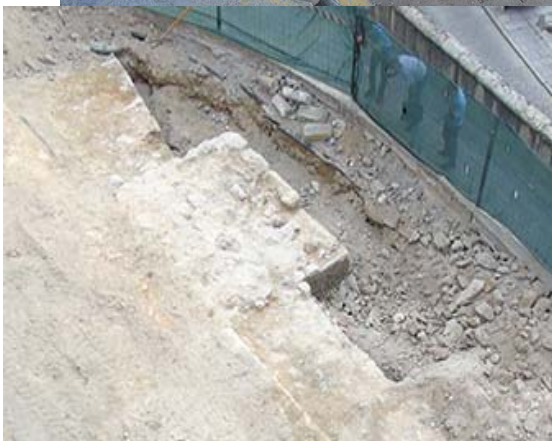
Figura 2

Figura 2: Cubo de la muralla medieval que formaba parte de la puerta de San Juan.

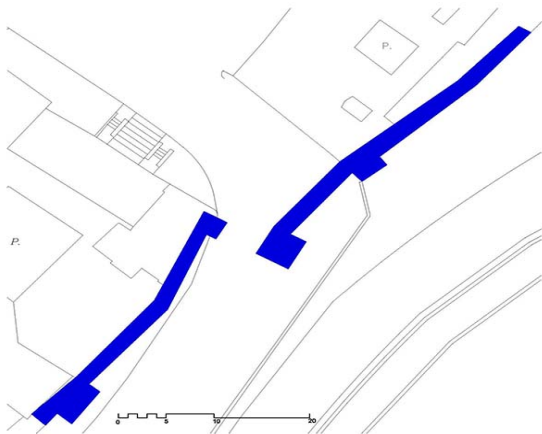
Figura 3

Figura 3: Hipótesis del trazado de la puerta de San Juan en época Medieval.

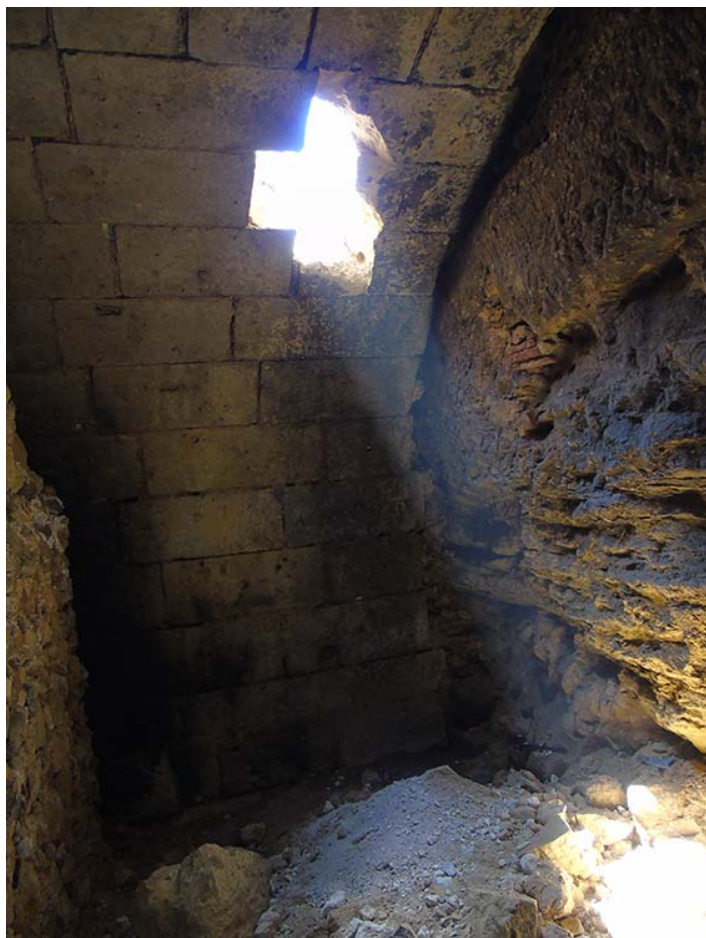
Interior de la bóveda de la cueva de San Juan.

Es una bóveda, parcialmente cegada, que se ha localizado en el subsuelo a la altura del cubo de la muralla que está junto a la casa de las Cadenas. Se trata de una bóveda realizada con sillares de caliza, de 2,3 m de profundidad, 5,4 m de ancho y 3,4 m de altura máxima. En la parte superior, esta bóveda está cubierta por una fábrica de mampostería bastante suelta.

Se trata de una estructura bastante estable, que no presenta desplome alguno, realizada con sillares de caliza de tamaño variado, unidos con mortero. La base en la que se apoya la bóveda no se ha localizado. Se ha realizado un sondeo de 1x1x1 m en la esquina noroeste sin llegar a alcanzar la roca. El sedimento que se ha excavado ha sido muy uniforme, estaba compuesto por un sedimento de tierra arenosa sin materiales arqueológicos asociados y que se apoyaba directamente en las paredes de la bóveda. El lado norte de la estructura se apoya directamente

en la pared de roca, mientras que el lado sur ha sido cegado de manera intencionada posiblemente en las últimas obras de reforma de la calle realizadas en los años 60 del siglo pasado.

El fin de esta bóveda no era otro más que solventar una falta de roca en el que asentar la calle. En este punto la roca desaparece por lo que se decide colocar la bóveda a modo de puente para alcanzar la zona alta de la vía.
