CUBO DE LA MURALLA MEDIEVAL – PUERTA DE SAN JUAN

BÓVEDA DE LA CALLE DE SAN JUAN

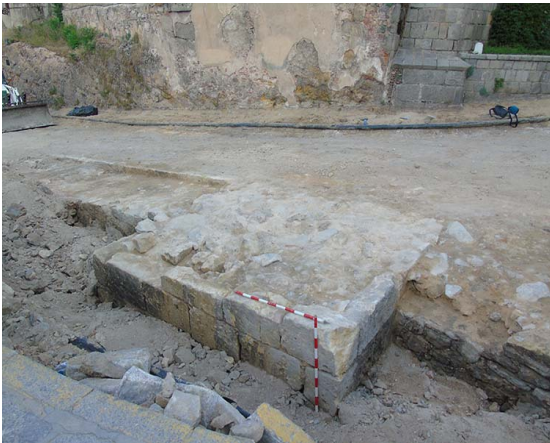
Figura 1

Figura 1: Cubo de la muralla medieval que formaba parte de la muralla medieval

En la zona superior de la calle, en el carril derecho, se ha localizado el cubo de la muralla medieval que aparecía mencionado en diferentes documentos y grabados. Se trata de una estructura de planta rectangular, realizado con un cuerpo de mampostería irregular forrado con sillares de caliza bien escuadrados salvo el lado interno que mantiene la mampostería. Tiene una planta de 3,8 m en el eje E-O y 3,2 m en el eje N-S.

El alzado máximo visible de este cubo es de 0,92 m, pero su altura conservada seguramente sea mayor ya que, al igual que ocurre en otros puntos de la muralla, la estructura estará apoyada en la roca caliza natural. Al existir una diferencia de cota tan importante entre la parte alta de la cuesta de San Juan y el paseo de Santo Domingo de Guzmán, el cubo original medieval seguramente conserva gran parte de su alzado, todo ello cubierto por el forro de mampostería actual realizado en la obra de Joaquín Odriozola en 1888. De este modo la parte ahora descubierta es la parte superior del muro, no su cimentación.
