Los Bomberos acaban la retirada de rocas junto a la Casa de la Química

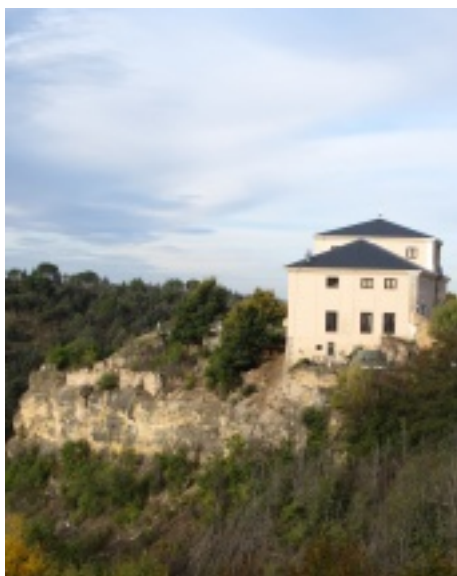
Efectivos del Parque de Bomberos procedieron en la mañana de ayer martes a retirar las rocas que presentaban riesgo de desprendimiento en el talud bajo la Casa de la Química, en la zona en la que el pasado domingo se produjo un derrumbe de cierta importancia. Según confirmó la alcaldesa accidental de la ciudad, Claudia de Santos, la zona quedó ya abierta al tránsito de peatones, si bien se han instalado carteles advirtiendo de la posibilidad de derrumbamientos y pidiendo precaución.

El suceso se produjo pasadas las cinco de la tarde del domingo, cuando una llamada del 112 alertaba al Parque de Bomberos de la caída de varias rocas de cierto tamaño al camino que bordea el Valle del Clamores, en la zona de la Casa de la Química, procedentes del roquedo sobre el que se apoya el Alcázar, sin que se registrasen daños personales.

Díez explicó que el recinto amurallado de Segovia está sustentado por varias capas de roca. En los sustratos inferiores se encuentran materiales como arenas, arcillas y areniscas "fácilmente erosionables", por lo que es habitual que se formen grietas e incluso pequeñas cuevas, en las que penetra el agua de la lluvia; al helarse, el agua actúa como una cuña que provoca la rotura y consiguiente caída de roca de la capa superior, que según indicó el geólogo está formada por dolomías y margas; "es un proceso que está datado documentalmente desde hace siglos", apuntó.
